ศึกษาการเพิ่มประสิทธิภาพการทอผ้าโดยลดอัตราเครื่องหยุด  
อันเนื่องมาจากสาเหตุเส้นด้ายพุ่ง

STUDY ON THE EFFECT OF WEFT YARN  
TENSION ON SHUTTLE LOOM WEAVING EFFICIENCY

วิทยานิพนธ์นี้เป็นส่วนหนึ่งของการศึกษาตามหลักสูตรวิทยาศาสตรมหาบัณฑิต

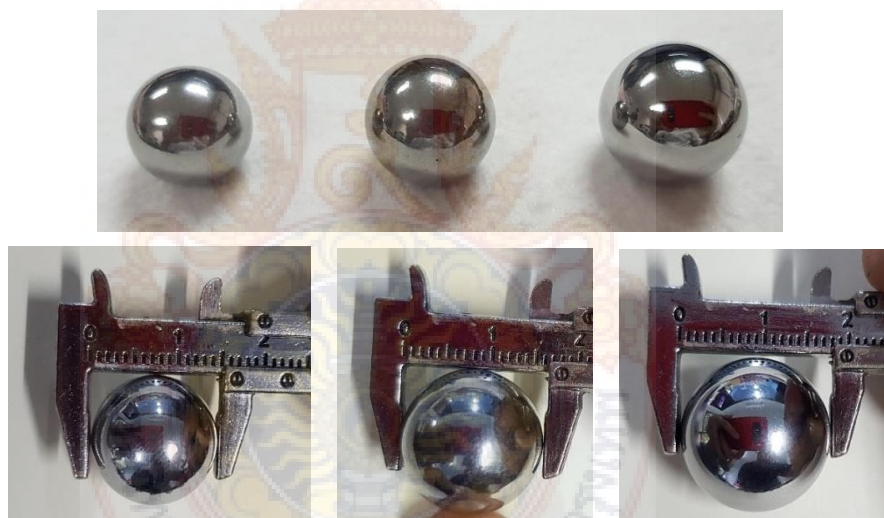
ภาพที่ 3.3 เปรียบเทียบขนาดลูกเหล็ก

นำลูกเหล็กทั้ง 3 ขนาดไปใช้งานจริงในอุปกรณ์กรอด้วยแบบลูกเหล็ก ประเมินผลการกรอเส้นด้ายและนำเส้นด้ายจากหลอดกรอไปทดสอบคุณภาพเส้นด้าย เพื่อเลือกขนาดลูกเหล็กที่เหมาะสมที่สุดสำหรับการนำไปใช้ในอุปกรณ์ควบคุมความตึงเส้นด้ายด้วยลูกเหล็กต่อไป

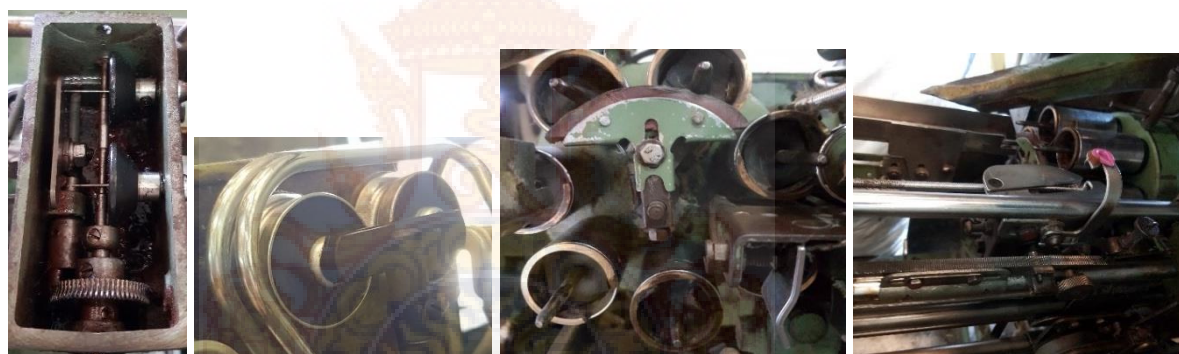
แบบที่ 1 และ 2 อุปกรณ์ควบคุมความตึงเส้นด้ายบนเครื่องกรอด้วยปกติประกอบด้วยแหวนหนีบสองคู่ด้านหลัง และหัวหมุนด้านหน้า ในการทดลองจะมีการใช้ชุดอุปกรณ์เดิมทั้งหมดโดยกรอในสภาพเดิม และหลังทำความสะอาดเอาเส้นด้ายที่พันหัวกรอออก ปิดฝุ่นโดยละเอียดและหยอดน้ำมันหล่อลื่นตามจุดหมุน

ภาพที่ 3.6 ชุดอุปกรณ์กรอตัด้ายปกติหลังปรับปรุง

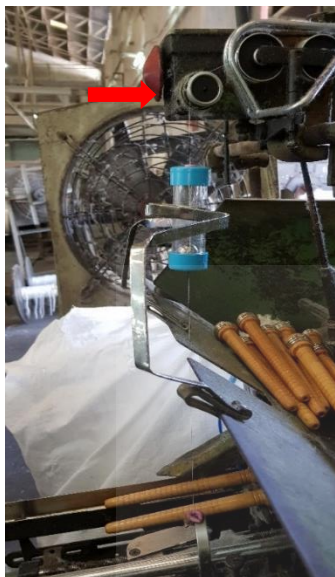
แบบที่ 3 และ 4 ใช้อุปกรณ์ควบคุมความตึงด้วยลูกเหล็กคู่กับบางส่วนของชุดอุปกรณ์เดิม คือให้เส้นด้ายผ่านหัวหมุนด้านหน้า (Guide Roller) ก่อนผ่านอุปกรณ์ควบคุมความตึงด้วยลูกเหล็ก และใช้อุปกรณ์ควบคุมความตึงด้วยลูกเหล็กเพียงอย่างเดียวโดยเส้นด้ายไม่ผ่านหัวหมุนด้านหน้า เส้นด้ายที่ผ่านแหวนหนีบนั่นได้อ่าน้ำหนักถ่วงออกให้ไม่มีแรงบีบของแหวนหนีบ เพียงแต่เป็นการบังคับให้เส้นด้ายวิ่งผ่านโดยไม่ตกร่องเท่านั้น

ภาพที่ 3.7 ชุดอุปกรณ์ควบคุมความตึงลูกเหล็กผ่านหัวหมุนหน้า

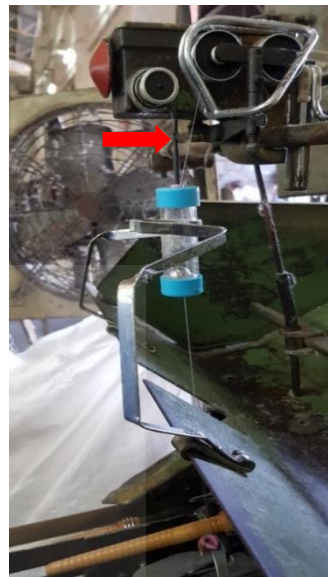
ภาพที่ 3.8 ชุดอุปกรณ์ควบคุมความตึงลูกเหล็กไม่ผ่านหัวหมุนหน้า

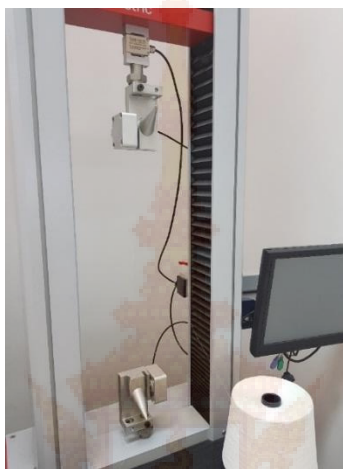
ทดสอบความแข็งแรงและการยืดตัวของเส้นด้าย ด้วยเครื่องทดสอบความแข็งแรงของเส้นด้าย Universal Testing Machine (UTM) ยี่ห้อ Instron รุ่น 5569 ตามมาตรฐานการทดสอบ ASTM D 2256-97 ที่ห้องปฏิบัติการ คณะอุตสาหกรรมสิ่งทอ มหาวิทยาลัยเทคโนโลยีราชมงคลกรุงเทพ

ภาพที่ 3.9 เครื่องทดสอบ Universal Testing Machine (UTM) รุ่น 5569

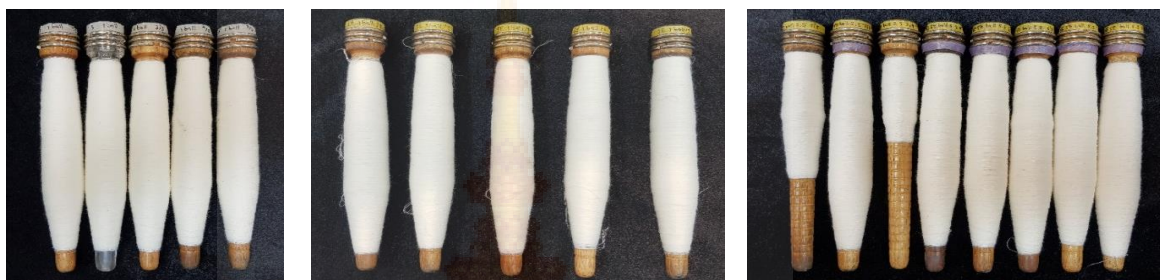
การทดลองนำลูกเหล็กแต่ละขนาดไปใช้กรอเส้นด้ายพุ่งในอุปกรณ์ควบคุมความตึงแบบลูกเหล็ก เป้าประสงค์พบปัญหาขณะการใช้งานในลูกเหล็กขนาด 18 มิลลิเมตร โดยมีการขาดของเส้นด้ายขณะกรอ บ่อยครั้ง

ภาพที่ 4.1 หลอดกรอด้ายที่กรอผ่านลูกเหล็กขนาด 15, 16.5 และ 18 มิลลิเมตร ตามลำดับ

การกรอเส้นด้ายฟุ้งด้วยลูกเหล็กขนาด 15 มิลลิเมตร สามารถกรอได้ต่อเนื่องโดยเส้นด้ายไม่ขาด แต่ด้วยค่าความแข็งแรงที่น้อยที่สุด และลักษณะหลอดด้ายที่มีความนิ่มมากกว่าปกติจะทำให้เกิดปัญหาเส้นด้ายหลุดจากหลอดกรอระหว่างการทอ ลูกเหล็กขนาด 15 มิลลิเมตรจึงไม่เหมาะสมในการใช้งาน

ในการทดลองนี้ สรุปได้ว่าลูกเหล็กที่เหมาะสมกับการนำไปใช้งานในอุปกรณ์ควบคุมความตึงแบบลูกเหล็ก คือลูกเหล็กขนาด 16.5 มิลลิเมตร

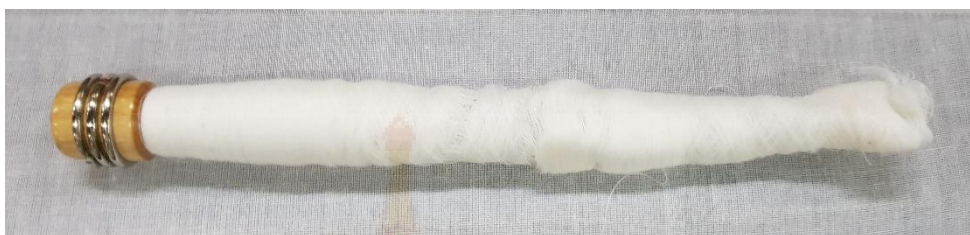
ภาพที่ 4.2 หลอดกรอนิมเกิดปัญหาเส้นด้ายหลุดระหว่างทอ

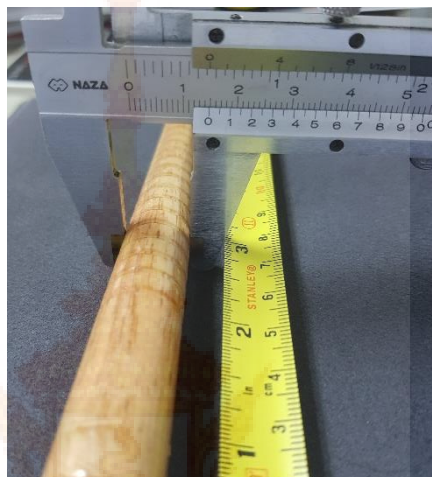
ขนาดเส้นผ่านศูนย์กลางหลอดกรอด้าย เลือกวัดที่ระยะ 3 นิ้วจากโคนหลอดซึ่งเป็นจุดกึ่งกลางโดยประมาณของระยะที่เส้นด้ายถูกรอลงบนหลอด โดยวัดขนาดเส้นผ่านศูนย์กลางของหลอดกรอเปล่าที่ระยะ 3 นิ้วจากโคนหลอดได้ 14.90 มิลลิเมตร

ภาพที่ 4.3 วัดขนาดเส้นผ่านศูนย์กลางของหลอดกรอเปล่า

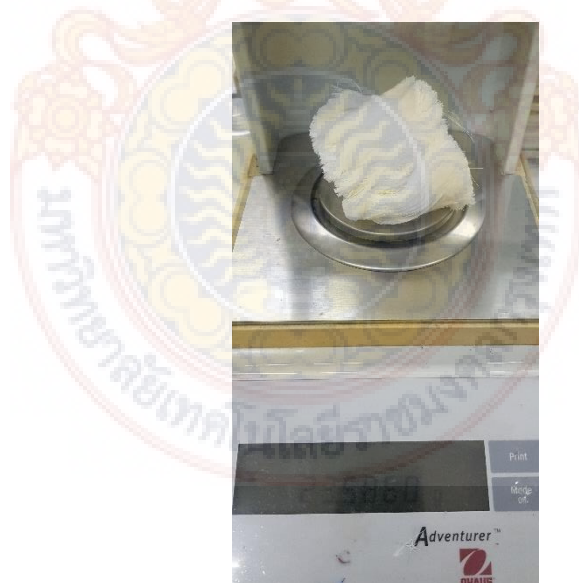
น้ำหนักของเส้นด้ายที่ได้จากวิธีการกรอด้ายแต่ละแบบ วัดโดยการกรีดเส้นด้ายออกจากหลอดกรอ และนำเส้นด้ายไปชั่งน้ำหนักด้วยเครื่องชั่งดิจิตอล 4 ตำแหน่ง

ภาพที่ 4.5 ชั่งน้ำหนักเส้นด้ายจากหลอดกรอด้าย

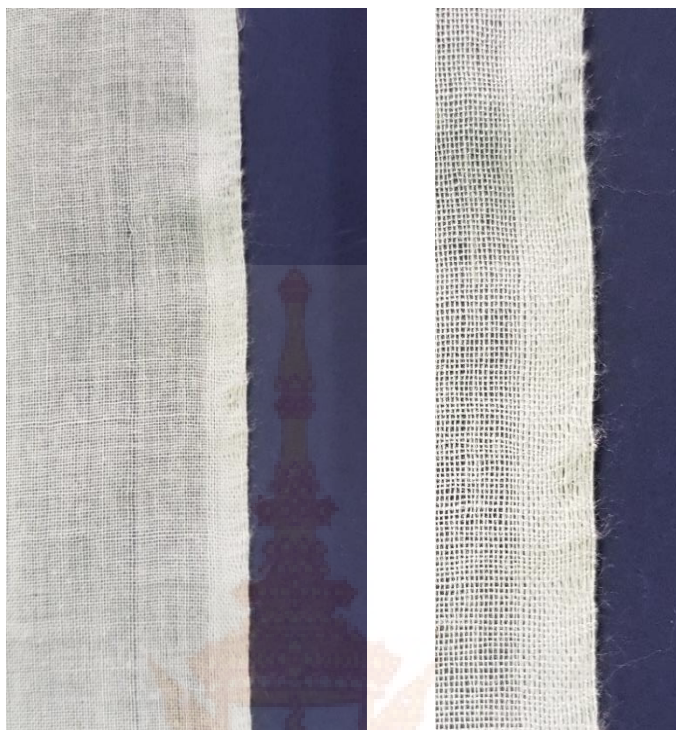
ริมผ้าไม่เป็นระเบียบและไม่สม่ำเสมอ

- หลอดกรอจากอุปกรณ์ปกติสภาพเดิม
- หลอดกรอจากอุปกรณ์ควบคุมความตึงลูกเหล็กไม่ผ่านหัวหมุนหน้า

ภาพที่ 4.7 ริมผ้าที่ได้จากการทอด้วยหลอดกรจากอุปกรณ์ปกติสภาพเดิม (แบบที่ 1)

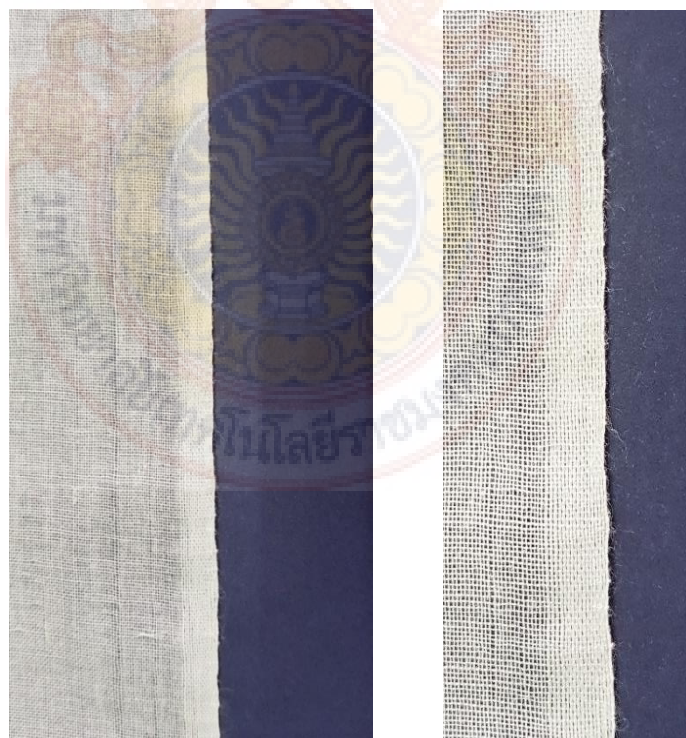
ภาพที่ 4.8 ริมผ้าที่ได้จากการทอด้วยหลอดกรจากอุปกรณ์ปกติหลังปรับปรุง (แบบที่ 2)

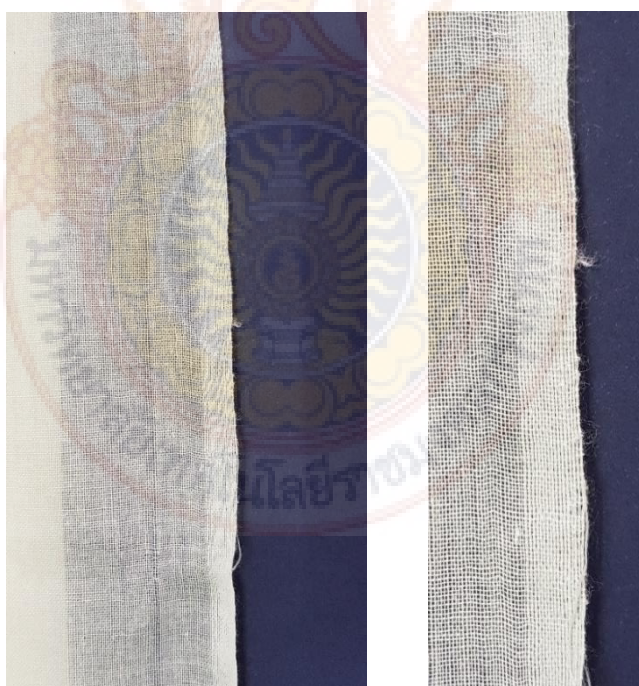
ภาพที่ 4.10 ริมผ้าที่ได้จากการทอด้วยหลอดทอจากอุปกรณ์ควบคุมความตึงลูกเหล็กไม่ผ่านหัวหมุนหน้า (แบบที่ 4)

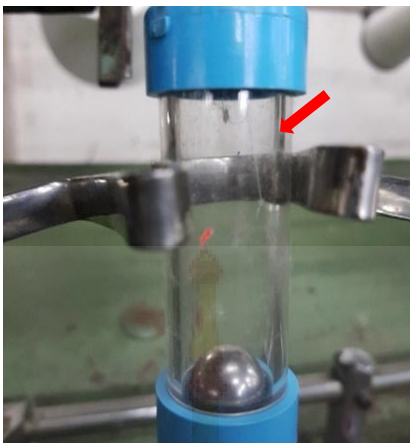
**ภาพที่ 5.1** ตัวอย่างการขาดของเส้นด้ายในหลอดอุปกรณ์ควบคุมความตึงด้วยลูกเหล็ก
