## รายงานการวิจัย

โครงการวิจัยเรื่อง การศึกษาหาความเหมาะสมการติดตั้งแผงพลังงานอาทิตย์  
ภายในมหาวิทยาลัยเทคโนโลยีราชมงคลกรุงเทพ พื้นที่เทคนิคกรุงเทพ

The Suitability Study of Solar Cell

at Rajamangala University of Technology Krugthep Bangkok Technical Area

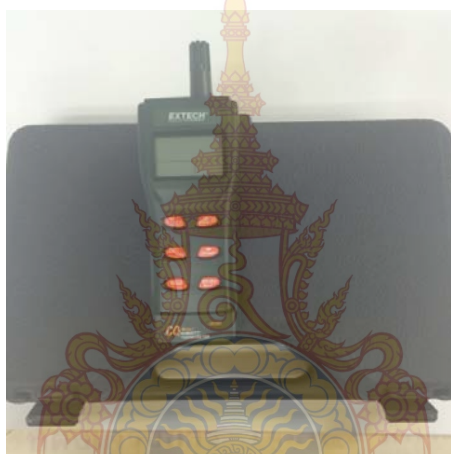
1.4.4 การวัดปริมาณก๊าซคาร์บอนไดออกไซด์และความชื้นสัมพัทธ์อาคารที่ตั้งอยู่ในเมืองใหญ่ และมีการจราจรที่หนาแน่นย่อมมีก๊าซคาร์บอนไดออกไซด์ที่สูงตามมา ก๊าซดังกล่าวเมื่อรวมตัวกับความชื้นส่งผลให้โครงสร้างเสื่อมสภาพตามที่ได้กล่าวมาก่อนหน้านี้แล้ว ดังนั้นงานวิจัยจึงได้วัดปริมาณก๊าซคาร์บอนไดออกไซด์และความชื้นสัมพัทธ์ที่เกิดขึ้นด้วยเครื่องวัดปริมาณก๊าซคาร์บอนไดออกไซด์และความชื้นสัมพัทธ์โดยทำการเก็บข้อมูลเป็น 2 ช่วงเวลา 8.00-9.30 น. และ 17.00-18.30 น. ของทุกวันเป็นเวลา 1 เดือนดังแสดงในภาพที่ 1.2 เครื่องวัดปริมาณก๊าซคาร์บอนไดออกไซด์และความชื้นสัมพัทธ์

ภาพที่ 1.2 เครื่องวัดปริมาณก๊าซคาร์บอนไดออกไซด์และความชื้นสัมพัทธ์

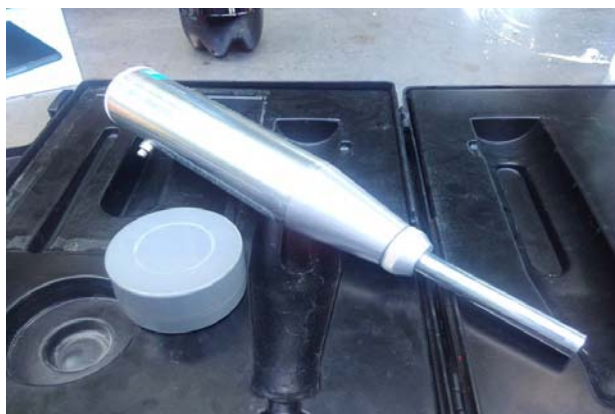
1.4.5 ทดสอบกำลังอัดด้วยค้อนกระแทก (Schmidt Hammer) การทดสอบกำลังอัดของคอนกรีตด้วยค้อนกระแทก (Schmidt Hammer) การทดสอบกำลังอัดของคอนกรีตสามารถทำได้หลายวิธี แต่วิธีที่สะดวกและส่งผลกระทบบกับโครงสร้างเดิมน้อยที่สุดคือ การทดสอบด้วยค้อนกระแทก เครื่องมือชนิดนี้เป็นการวัดแรงสะท้อนกลับคอนกรีตว่ามีค่าเท่าไร จากนั้นจึงทำการแปลผลค่าที่ได้เป็นกำลังอัดของคอนกรีต งานวิจัยนี้ได้ทำการเก็บข้อมูลด้วยค้อนกระแทกจำนวน 4-5 จุด แต่ละจุดจะเก็บข้อมูล 16 จุดย่อยในลักษณะตารางกริดโดยแต่ละจุดจะห่างกันประมาณ 10 เซนติเมตร ดังแสดงในภาพที่ 1.3 ค้อนกระแทก (Schmidt Hammer)

ภาพที่ 1.3 ค้อนกระแทก (Schmidt Hammer)

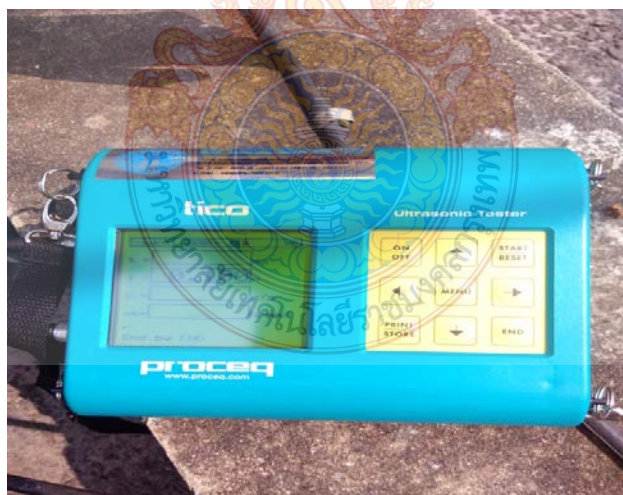
1.4.6 ทดสอบคุณภาพคอนกรีตด้วยคลื่น (Ultrasonic Test) การทดสอบด้วยวิธีนี้เป็นการทดสอบโดยไม่ทำลายโครงสร้างเดิม โดยใช้หัวส่งสัญญาณ (Transmitter) ส่งคลื่นความถี่สูง (Ultrasonic Pulse) ผ่านเข้าภายในเนื้อคอนกรีตและรับสัญญาณด้วยหัวรับสัญญาณ (Receiver) หากคอนกรีตมีคุณภาพดีคลื่นจะเดินทางผ่านได้เร็ว จากนั้นนำความความเร็วคลื่นที่ได้มาแปรผลเป็นกำลังอัดของคอนกรีต การทดสอบนี้อ้างอิง ASTM C597 งานวิจัยนี้ทำการเก็บข้อมูลด้วยคลื่นจำนวน 4-5 จุดต่อหนึ่งอาคารดังแสดงในภาพที่ 1.4 Ultrasonic Velocity

ภาพที่ 1.4 Ultrasonic Velocity

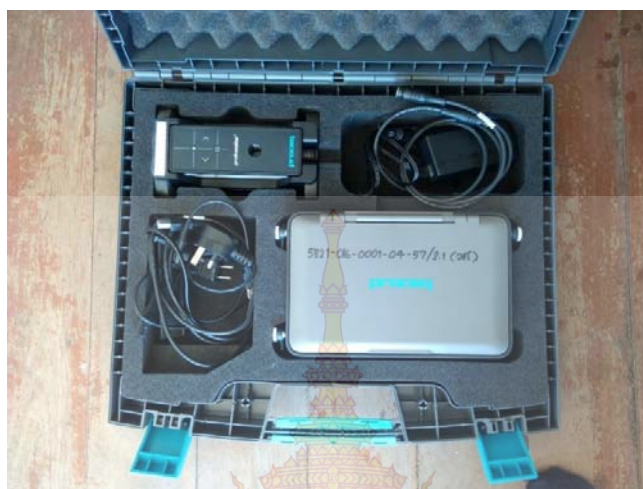
1.4.7 การตรวจสอบตำแหน่งเหล็กเสริม (Reinforcing Rebar Location Determination) การตรวจสอบตำแหน่งเหล็กเสริมโดยเครื่องProfometerเป็นการตรวจสอบหาขนาดเหล็กเสริมโดยไม่ทำลายพื้นผิวคอนกรีต โดยอาศัยหลักการของคลื่นแม่เหล็กไฟฟ้า เครื่องจะสร้างสนามแม่เหล็กกระแสไฟฟ้ารอบเหล็กเสริมและทำการเหนี่ยวนำเป็นช่วงๆ ซึ่งจะสามารถบอกตำแหน่งและขนาดของเหล็กเสริมที่อยู่ภายในเนื้อคอนกรีตได้ดังแสดงในภาพที่ 1.5 เครื่องวัดระยะหุ้มเหล็ก

ภาพที่ 1.5 เครื่องวัดระยะหุ้มเหล็ก

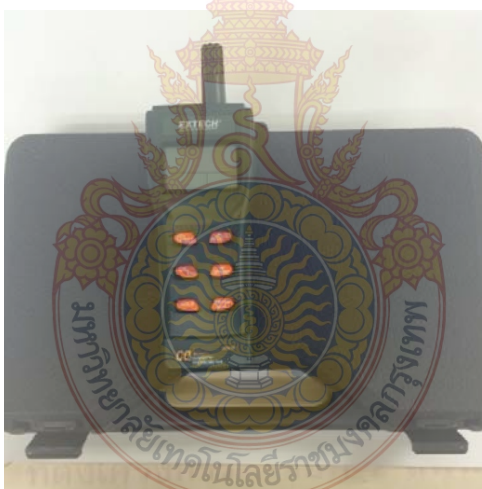
อาคารที่ตั้งอยู่ในเมืองใหญ่และมีการจราจรที่หนาแน่นย่อมมีก๊าซคาร์บอนไดออกไซด์ที่สูงตามมา ก๊าซดังกล่าวเมื่อรวมตัวกับความชื้นส่งผลให้โครงสร้างเสื่อมสภาพตามที่ได้กล่าวมาก่อนหน้านี้แล้ว ดังนั้นงานวิจัยจึงได้วัดปริมาณก๊าซคาร์บอนไดออกไซด์และความชื้นสัมพัทธ์ที่เกิดขึ้นด้วยเครื่องวัดปริมาณก๊าซคาร์บอนไดออกไซด์และความชื้นสัมพัทธ์ โดยทำการเก็บข้อมูลเป็น 2 ช่วงเวลา 8.00-9.30 น. และ 17.00-18.30 น. ของทุกวัน เป็นเวลา 1 เดือน ดังแสดงในภาพที่ 3.2

ภาพที่ 3.2 เครื่องวัดปริมาณก๊าซคาร์บอนไดออกไซด์และความชื้นสัมพัทธ์

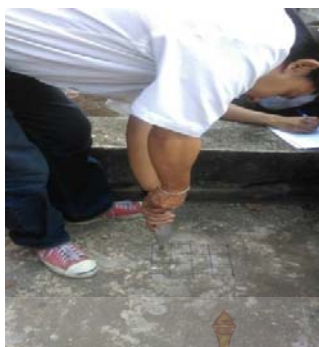
จึงทำการแปลผลค่าที่ได้เป็นกำลังอัดของคอนกรีต งานวิจัยนี้ได้ทำการเก็บข้อมูลด้วยค้อนกระแทกจำนวน 5 จุด แต่ละจุดจะเก็บข้อมูล 16 จุดย่อยในลักษณะตารางกริดโดยแต่ละจุดจะห่างกันประมาณ 5 เซนติเมตร ดังแสดงในภาพที่ 3.3

ภาพที่ 3.3 ค้อนกระแทก (Schmidt Hammer)

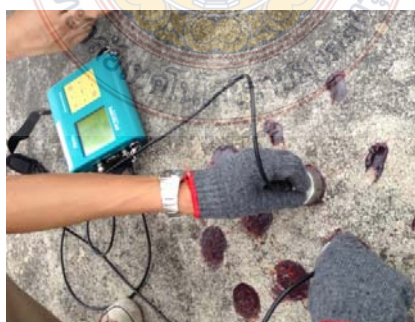
3.3.2 การทดสอบคุณภาพคอนกรีตด้วยคลื่น (Ultrasonic Test) การทดสอบด้วยวิธีนี้เป็นการทดสอบโดยไม่ทำลายโครงสร้างเดิม โดยใช้หัวส่งสัญญาณ (Transmitter) ส่งคลื่นความถี่สูง (Ultrasonic Pulse) ผ่านเข้าภายในเนื้อคอนกรีตและรับสัญญาณด้วยหัวรับสัญญาณ (Receiver) หากคอนกรีตมีคุณภาพดีคลื่นจะเดินทางผ่านได้เร็ว จากนั้นนำความความเร็วคลื่นที่ได้มาแปรผลเป็นกำลังอัดของคอนกรีต การทดสอบนี้อ้างอิง ASTM C597 งานวิจัยนี้ทำการเก็บข้อมูลด้วยคลื่นจำนวน 5 จุดต่อหนึ่งอาคาร ดังแสดงในภาพที่ 3.4

ภาพที่ 3.4 Ultrasonic Velocity

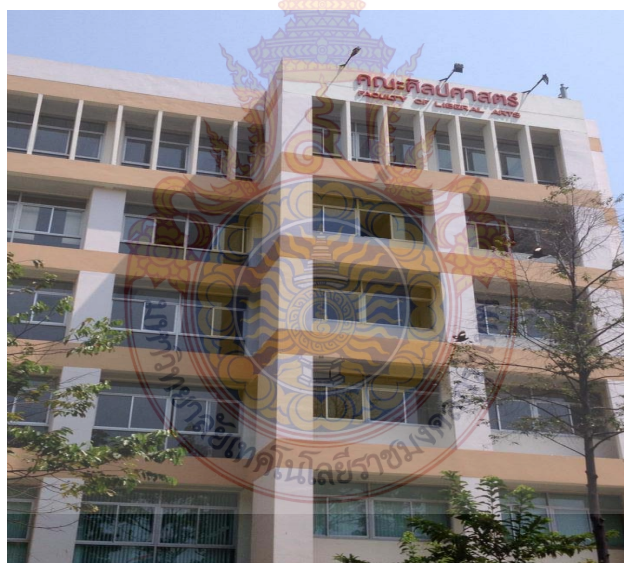
ภาพที่ 4.1 อาคารคณะศิลปศาสตร์ (อาคาร 2/2)

4.1.1 อาคารคณะศิลปศาสตร์ (อาคาร 2/2) เดิมใช้อาคารห้องสมุดและวิทยบริการ ลักษณะอาคารเป็นอาคารคอนกรีตเสริมเหล็กสูง 6 ชั้น พื้นที่ใช้สอย 1,620 ตารางเมตร ใช้งบประมาณในการก่อสร้าง 5,731,560.00 บาท ก่อสร้างเมื่อปี พ.ศ. 2519 อายุ 39 ปีจนถึงปัจจุบัน ดังภาพที่ 4.1

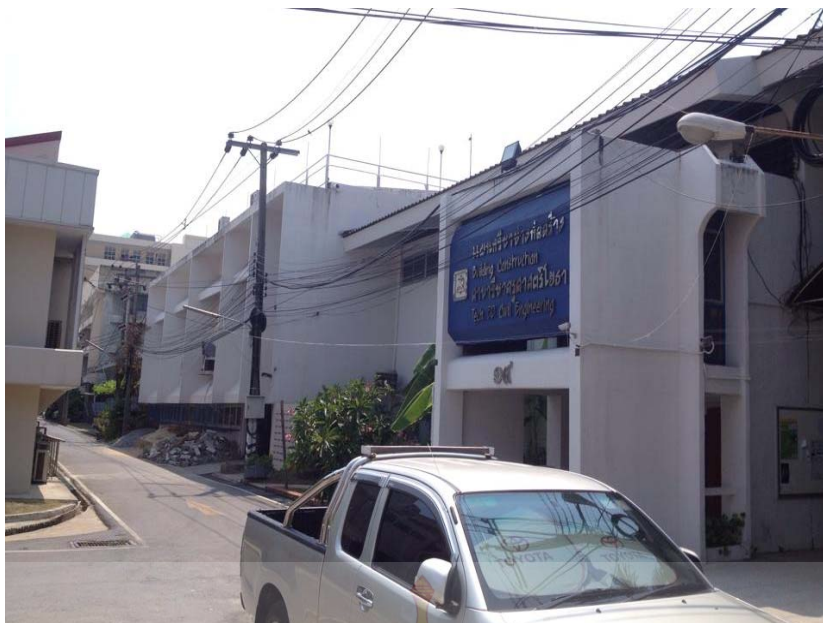
ภาพที่ 4.2 อาคารสาขาวิชาวิศวกรรมโยธา (อาคาร 19)

4.1.2 อาคารสาขาวิศวกรรมโยธา (อาคาร 19) เดิมเป็นอาคารเรียนและโรงฝึกงานของแผนกวิชาช่างก่อสร้าง ลักษณะอาคารเป็นอาคารคอนกรีตเสริมเหล็กสูง 2 ชั้น พื้นที่ใช้สอย 41,180 ตารางเมตร ใช้งบประมาณในการก่อสร้าง 800,000.00 บาท ก่อสร้างเมื่อปี พ.ศ. 2496 อายุ 62 ปีจนถึงปัจจุบัน ดังภาพที่ 4.2

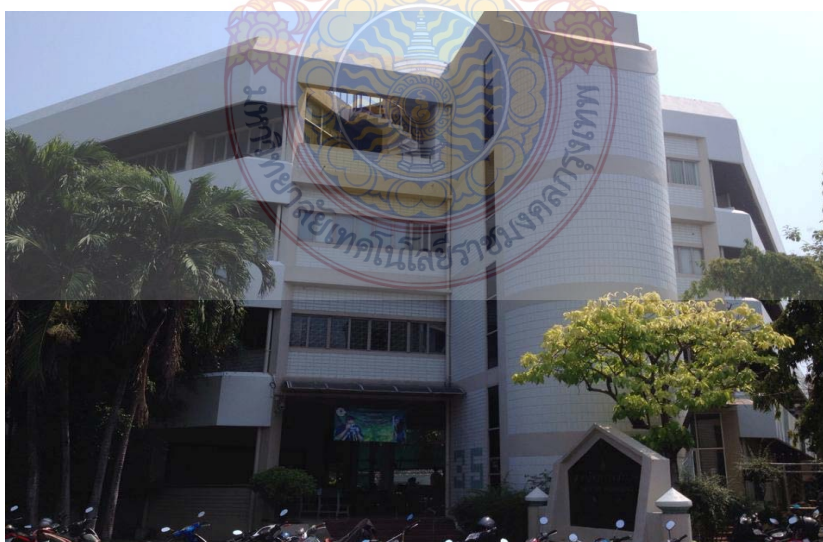
ภาพที่ 4.3 อาคารสาขาวิชาวิศวกรรมสำรวจ (อาคาร 35)

4.1.3 อาคารสาขาวิศวกรรมสำรวจ (อาคาร 35) เป็นอาคารเรียนของแผนกวิชาช่างสำรวจ และแผนกประเมินราคาทรัพย์สิน ลักษณะอาคารเป็นอาคารคอนกรีตเสริมเหล็กสูง 5 ชั้น พื้นที่ใช้สอย 9,568 ตารางเมตร งบประมาณ 5,087,120.00 บาท ก่อสร้างเมื่อปี พ.ศ. 2529 อายุ 29 ปีจนถึงปัจจุบัน ดังภาพที่ 4.3

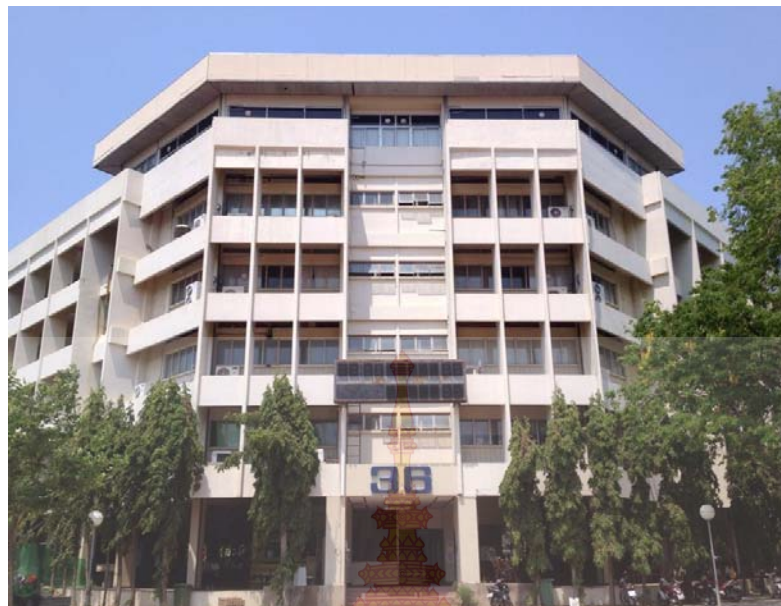
ภาพที่ 4.4 อาคารเรียนรวม (อาคาร 36)

4.1.4 อาคารเรียนรวม (อาคาร 36) ลักษณะอาคารเป็นอาคารคอนกรีตเสริมเหล็กสูง 5 ชั้น พื้นที่ใช้สอย 2,070 ตารางเมตร งบประมาณ 22,110,000.00 บาท ก่อสร้างเมื่อปี พ.ศ. 2510 อายุ 48 ปีจนถึงปัจจุบัน ดังภาพที่ 4.4

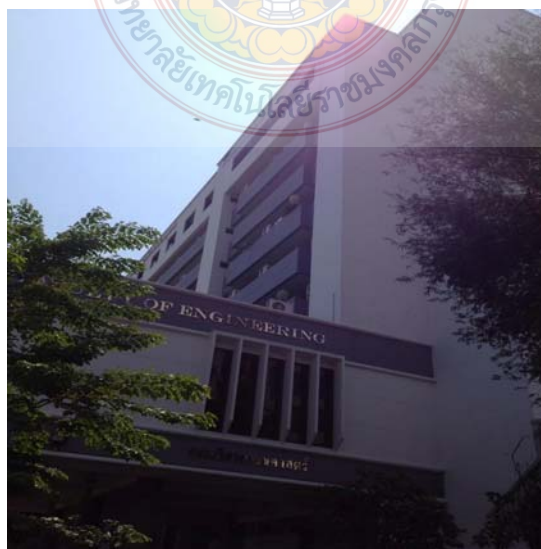
ภาพที่ 4.5 อาคารคณะวิศวกรรมศาสตร์ (อาคาร 48)

4.1.5 อาคารคณะวิศวกรรมศาสตร์ (อาคาร 48) เป็นอาคารเรียนคณะวิศวกรรมศาสตร์ ลักษณะอาคารเป็นอาคารคอนกรีตเสริมเหล็กสูง 10 ชั้น พื้นที่ใช้สอย 7,480 ตารางเมตร งบประมาณ 72,100,000.00 บาท ก่อสร้างเมื่อปี พ.ศ. 2540 อายุ 18 ปีจนถึงปัจจุบัน ดังภาพที่ 4.5

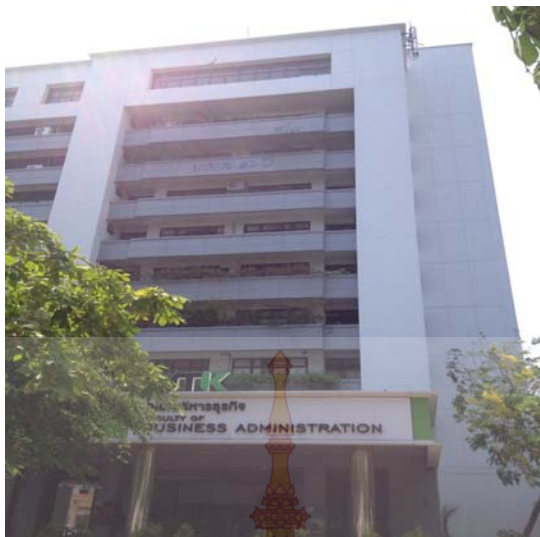
ภาพที่ 4.6 อาคารคณะบริหารธุรกิจ (อาคาร 50)

4.1.6 อาคารคณะบริหารธุรกิจ (อาคาร 50) เป็นอาคารเรียนคณะบริหารธุรกิจ ลักษณะอาคารเป็นอาคารคอนกรีตเสริมเหล็กสูง 10 ชั้น พื้นที่ใช้สอย 11,880 ตารางเมตร งบประมาณ 69,000,000.00 บาท ก่อสร้างเมื่อปี พ.ศ. 2541 อายุ 17 ปีจนถึงปัจจุบัน ดังภาพที่ 4.6

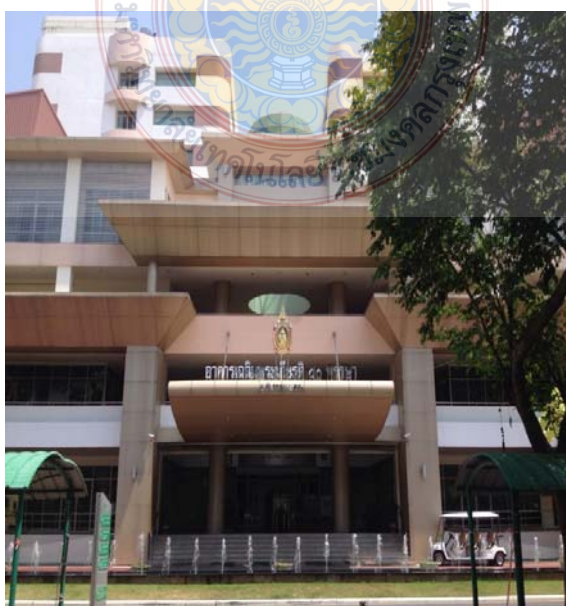
ภาพที่ 4.7 อาคารเฉลิมพระเกียรติ 80 พรรษา (อาคาร 52)

4.1.7 อาคารเฉลิมพระเกียรติ 80 พรรษา (อาคาร 52) เป็นอาคารอเนกประสงค์และอาคารเรียนรวม ลักษณะอาคารเป็นอาคารคอนกรีตเสริมเหล็กสูง 10 ชั้น พื้นที่ใช้สอย 58,650.40 ตารางเมตร งบประมาณ 314,843,500.63 บาท ก่อสร้างเมื่อปี พ.ศ. 2553 อายุ 6 ปีจนถึงปัจจุบัน ดังภาพที่ 4.7

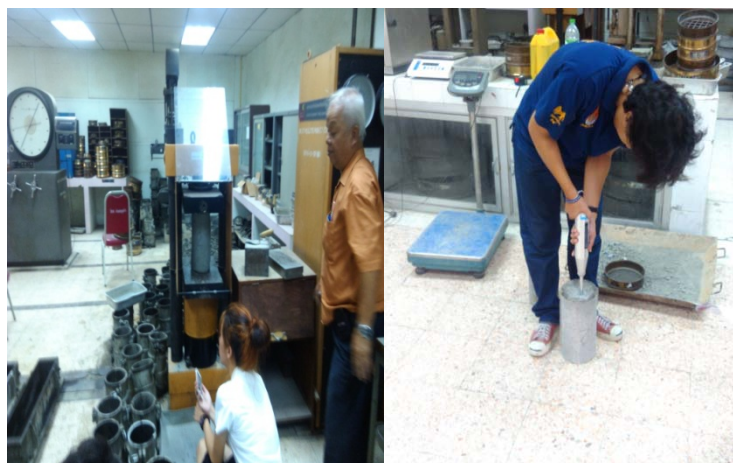
การทดสอบหาลังอัดของคอนกรีตแบบไม่ทำลายวิธีหนึ่งที่สะดวกและรวดเร็ว อีกทั้งยังครอบคลุมโครงสร้างเดิมน้อยที่สุด งานวิจัยนี้ได้ทำการหาลังอัดของคอนกรีตด้วยเครื่องมือที่เรียกว่า Schmidt Hammer เป็นเครื่องมือที่อาศัยค่าสะท้อนกลับของสปริงที่อยู่ภายใน อย่างไรก็ตามถูกต้องของข้อมูลที่ได้ขึ้นอยู่กับเครื่องมือที่ใช้เป็นสำคัญ ดังนั้นก่อนนำเครื่องมือไปใช้ทดสอบในสนามจำเป็นต้องมีการตรวจสอบเพื่อให้แน่ใจถึงผลลัพธ์ที่ได้ ดังนั้นจึงใช้ Schmidt Hammer หาค่าสะท้อนกลับเฉลี่ย (RN) ของแท่งคอนกรีตแล้วนำมาคำนวณหาลังอัดโดยใช้สมการของ JSCE G504 2007 หลังจากนั้นนำค่ากำลังอัดที่ได้จากการทดสอบแบบไม่ทำลายมาเปรียบเทียบกับค่าการทดสอบแบบทำลายในห้องปฏิบัติการดังแสดงในภาพที่ 4.10

ภาพที่ 4.10 ทดสอบแท่งคอนกรีตรูปทรงกระบอกในห้องปฏิบัติการ

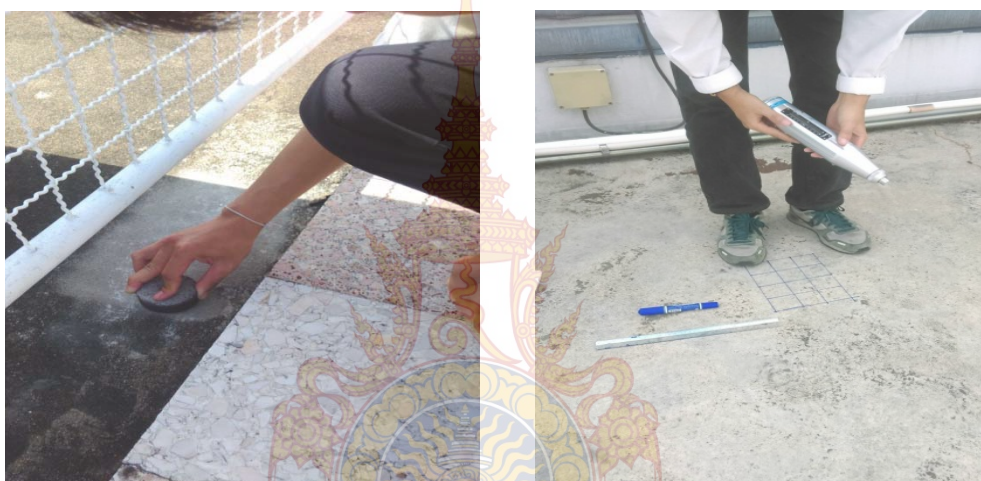
การทดสอบหาค่ากำลังอัดของคอนกรีตในสนามด้วย Schmidt Hammer จำเป็นต้องตรวจสอบสภาพผิวของพื้นคอนกรีตที่จะทำการทดสอบให้เรียบด้วยหินเจียเสียก่อน เพราะถ้าผิวโค้งงอหรือผิวเว้าจะมีผลต่อการสะท้อนกลับของ Rebound Hammer เนื่องจากผิวที่โค้งงอจะทำให้ค่าที่อ่านได้ต่ำกว่าค่าความเป็นจริง ส่วนผิวที่เว้าจะทำให้ค่าที่อ่านได้สูงกว่าค่าความเป็นจริง และบริเวณที่ทำการทดสอบแบ่งออกเป็น 16 จุดในลักษณะของตารางกริดแต่ละจุดห่างกัน 5 เซนติเมตรดังภาพที่ 4.11 เมื่อทำการทดสอบแล้วเสร็จนำค่า Rebound Number ทั้งหมด มาหาค่าเฉลี่ย แล้วตรวจสอบว่าค่า Rebound Number ที่ตำแหน่งใดมีค่าสูงกว่าหรือต่ำกว่าค่าเฉลี่ยเกิน 6 หน่วย ถ้ามีให้ทำการทดสอบตำแหน่งนั้นใหม่ ถ้าทดสอบแล้วยังไม่ได้ให้ตัดค่าที่ตำแหน่งนั้นทิ้งแล้วหาค่าเฉลี่ยใหม่ นำค่าเฉลี่ยที่ได้มาหาค่ากำลังอัดของคอนกรีต

ภาพที่ 4.11 การทดสอบกำลังอัดของคอนกรีตพื้นดาดฟ้า

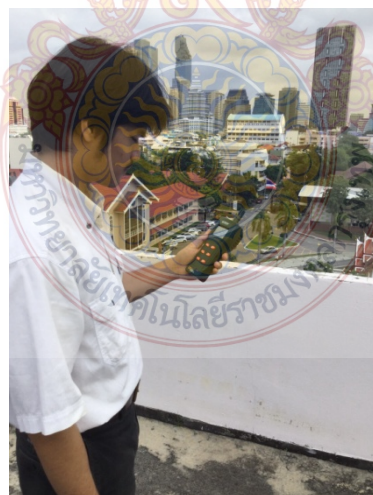
การวัดปริมาณก๊าซคาร์บอนไดออกไซด์และความชื้นสัมพัทธ์ อาคารที่ตั้งอยู่ในเมืองใหญ่และมีการจราจรที่หนาแน่นย่อมมีก๊าซคาร์บอนไดออกไซด์ที่สูงตามมา ก๊าซดังกล่าวเมื่อรวมตัวกับความชื้นส่งผลให้โครงสร้างเสื่อมสภาพ ดังนั้นงานวิจัยจึงได้วัดปริมาณก๊าซคาร์บอนไดออกไซด์และความชื้นสัมพัทธ์ที่เกิดขึ้นด้วยเครื่องวัดปริมาณก๊าซคาร์บอนไดออกไซด์และความชื้นสัมพัทธ์ โดยทำการเก็บข้อมูลเป็น 2 ช่วงเวลา 8.00-9.30 น. และ 17.00-18.30 น. ของทุกวัน เป็นเวลา 1 เดือน ดังแสดงในภาพที่ 4.20

ภาพที่ 4.20 แสดงการวัดปริมาณก๊าซคาร์บอนไดออกไซด์และความชื้นสัมพัทธ์ของอาคาร

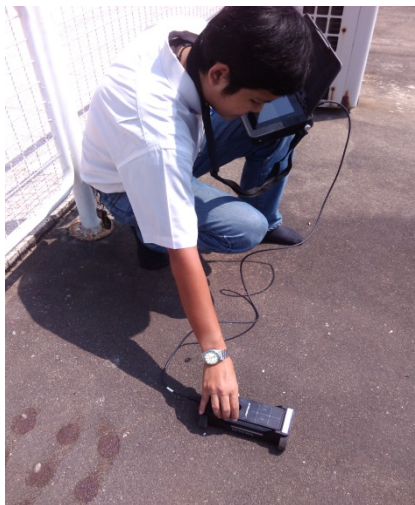
ในการวัดขนาดของเหล็กเสริมของพื้นดาดฟ้า ใช้เครื่องตรวจสอบตำแหน่งเหล็กเสริม (Profometer) การทำงานของเครื่องอาศัยหลักการของคลื่นแม่เหล็กไฟฟ้า เครื่องมือจะสร้างสนามแม่เหล็กขึ้นรอบเหล็กเสริมและเหนี่ยวนำเป็นช่วงๆ เพื่อตรวจสอบหาตำแหน่งของเหล็กเสริม การตรวจสอบตำแหน่งและหาปริมาณของเหล็กเสริมแสดงในภาพที่ 4.22

ภาพที่ 4.21 การวัดขนาดเหล็กเสริมพื้นชั้นดาดฟ้าอาคาร

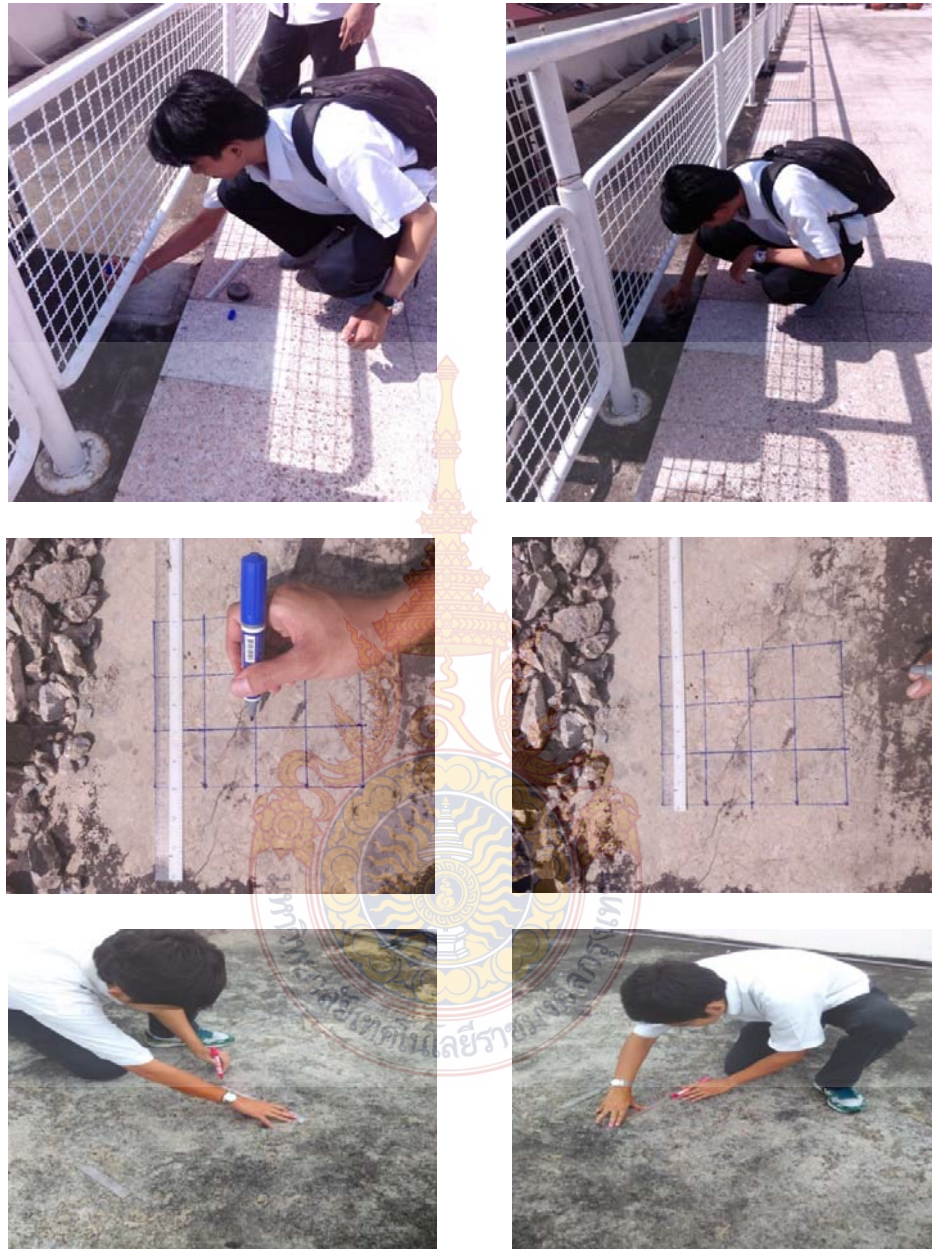
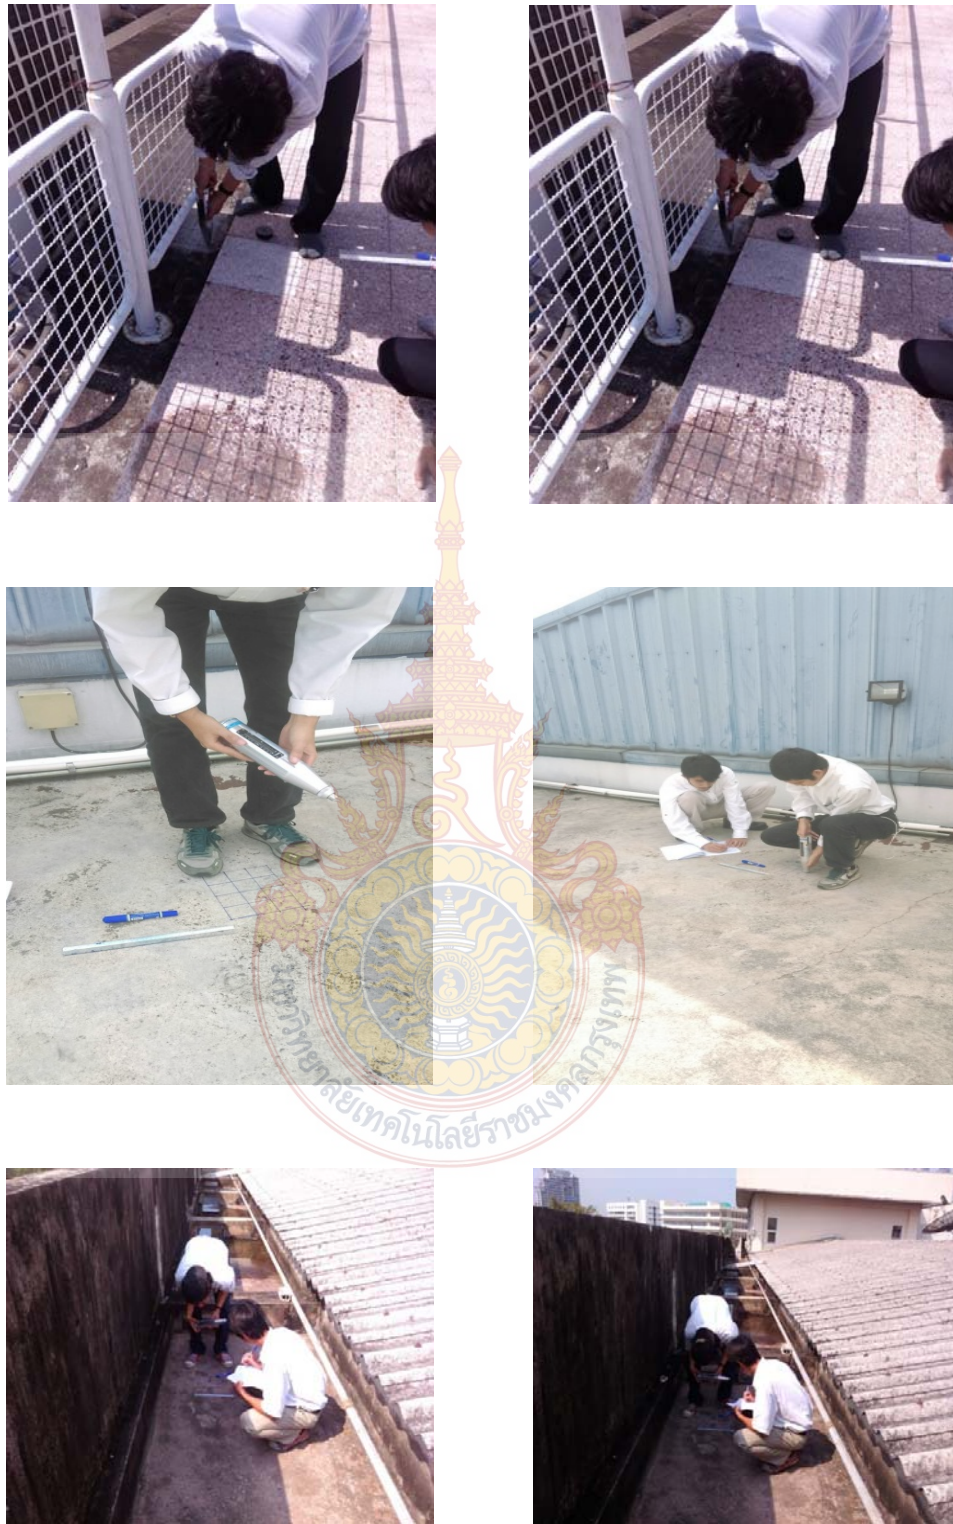
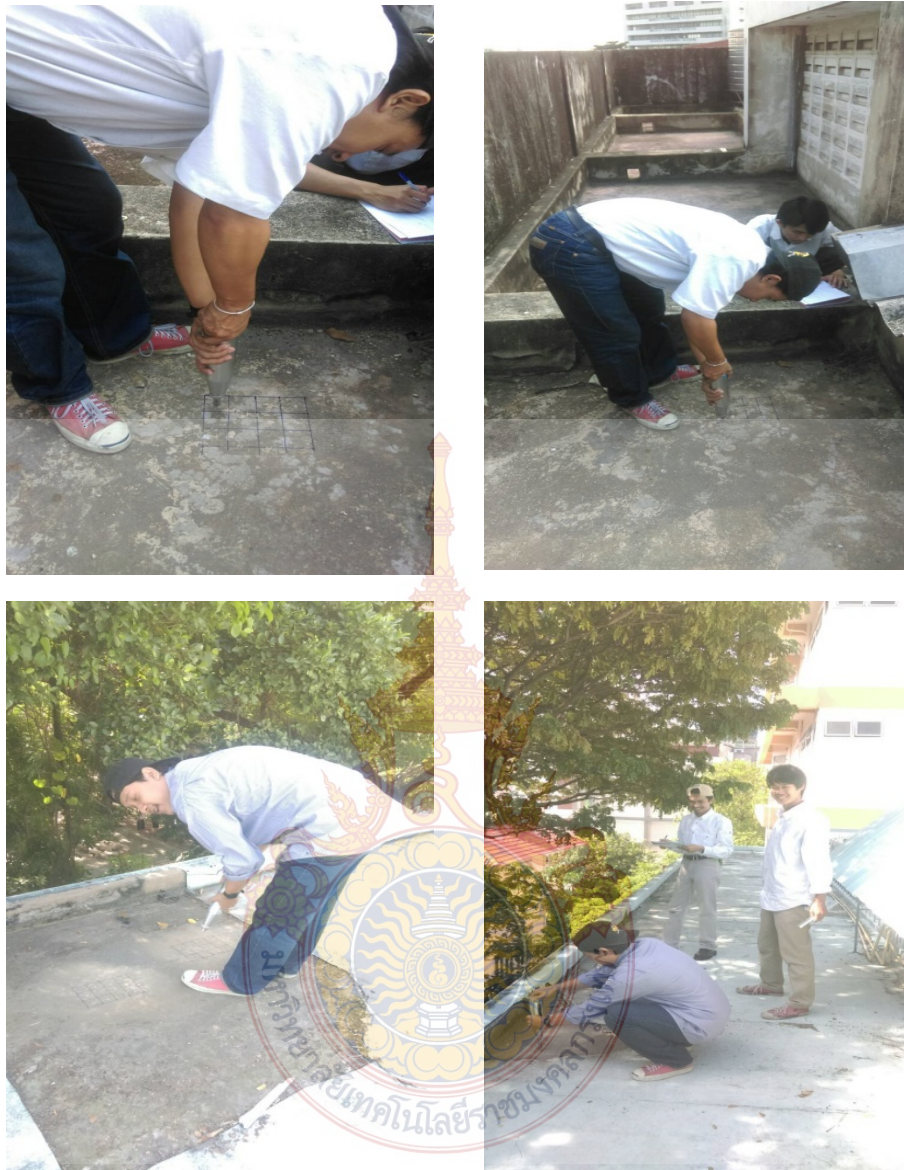
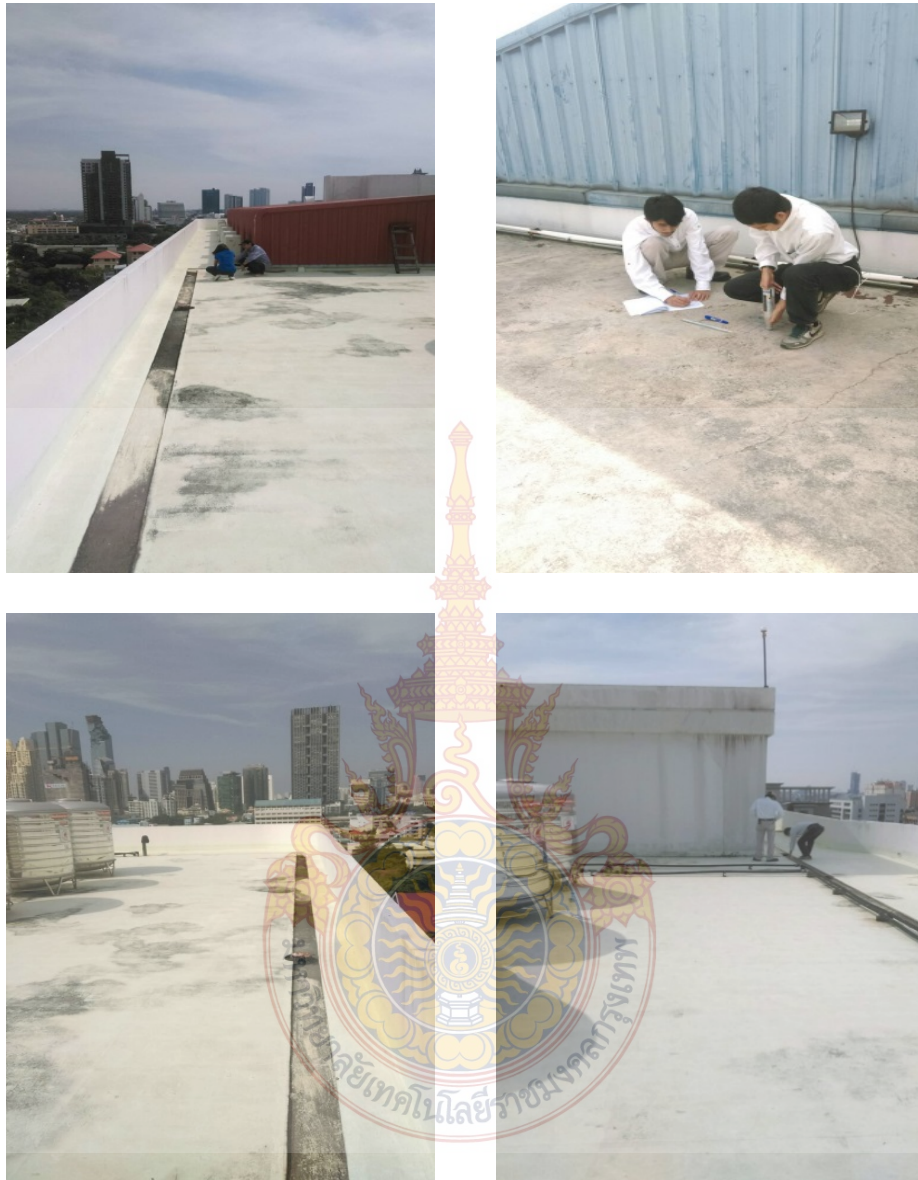
ภาพที่ ก.1 การทดสอบกำลังอัดด้วย Schmidt Hammer พื้นชั้นดาดฟ้าอาคาร

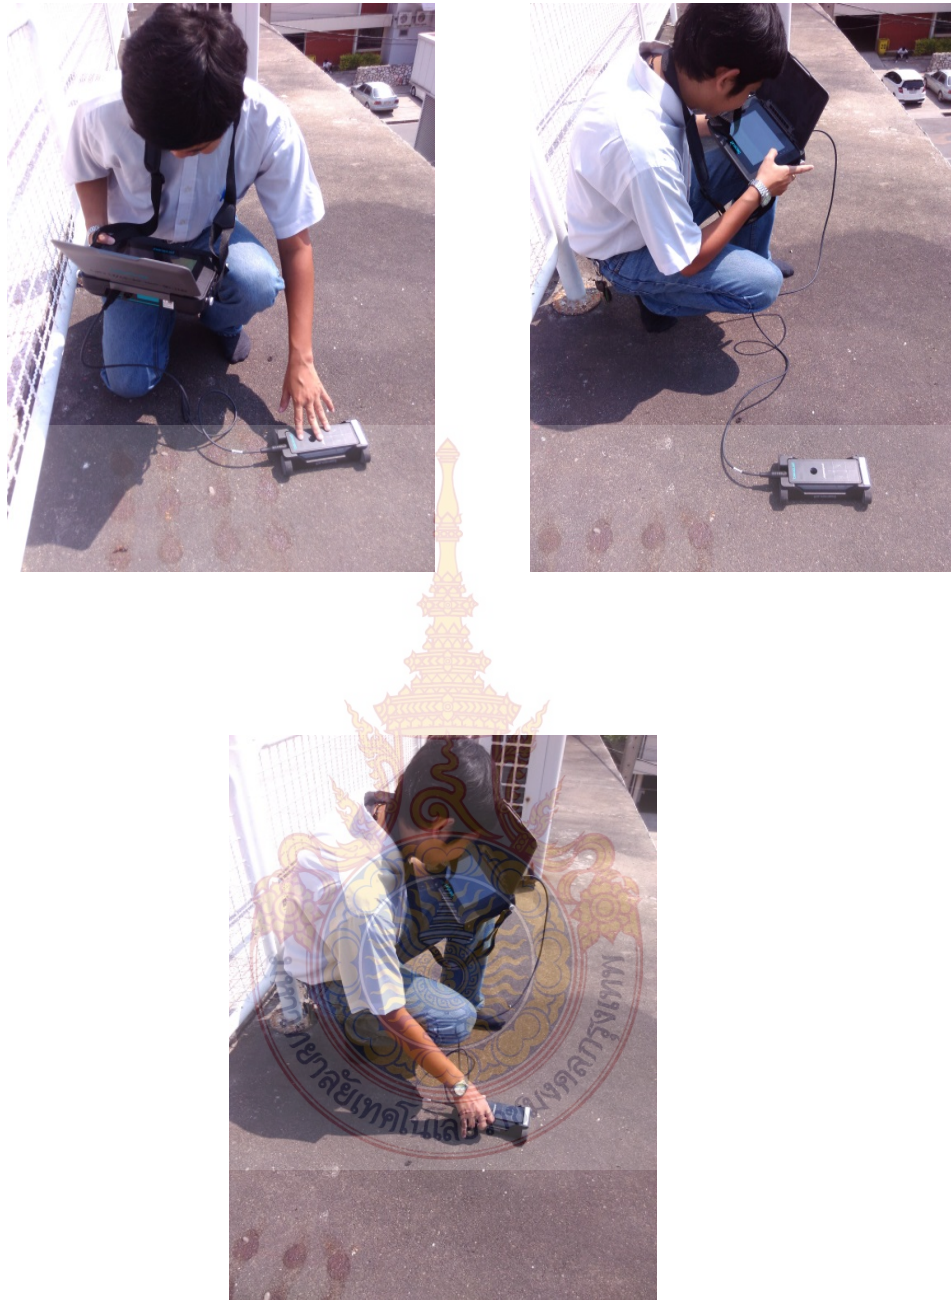
ภาพที่ ก.2 การวัดขนาดเหล็กเสริมพื้นชั้นดาดฟ้าอาคาร

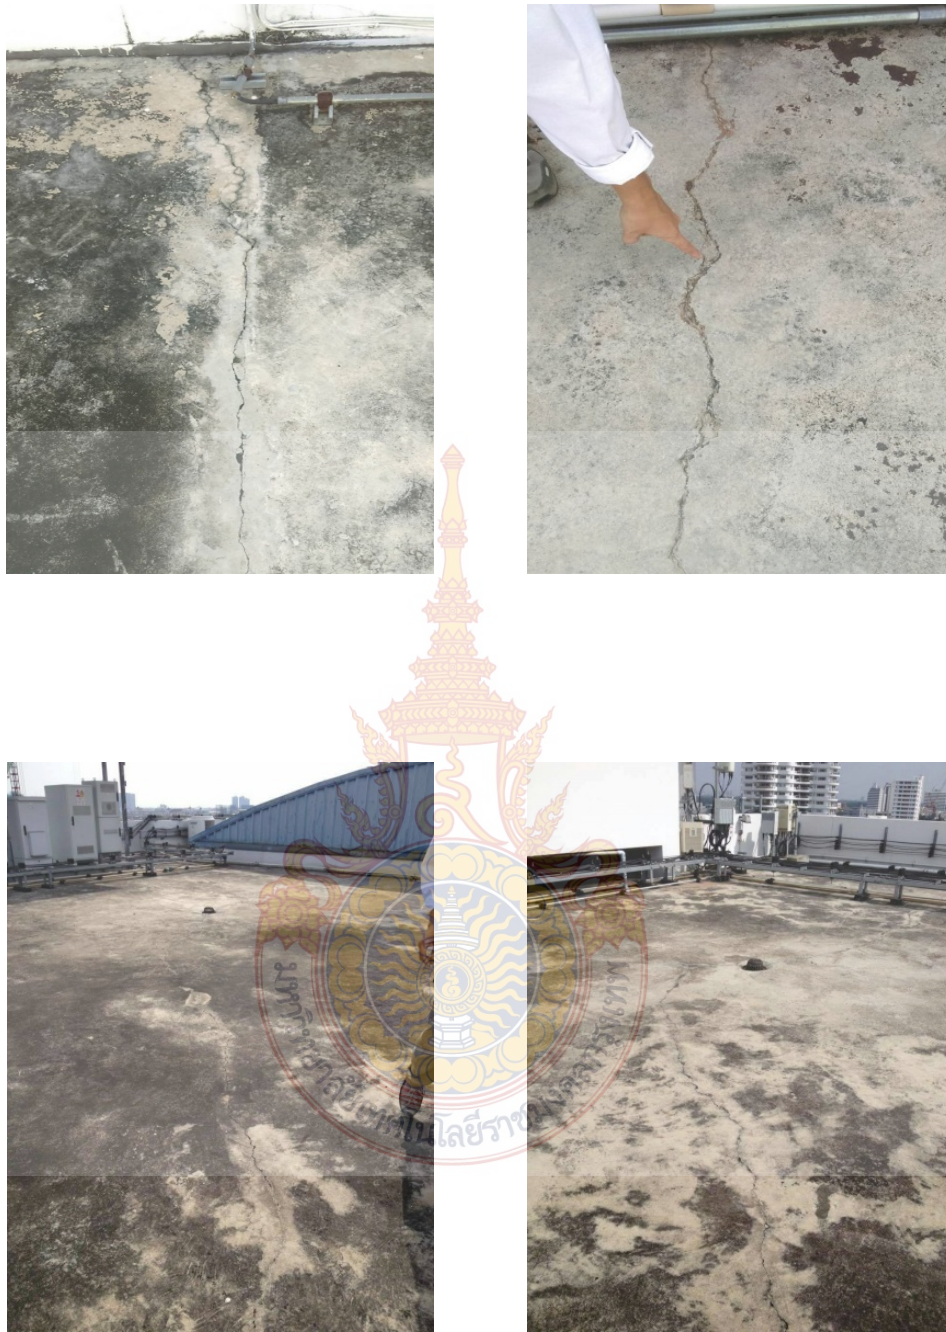
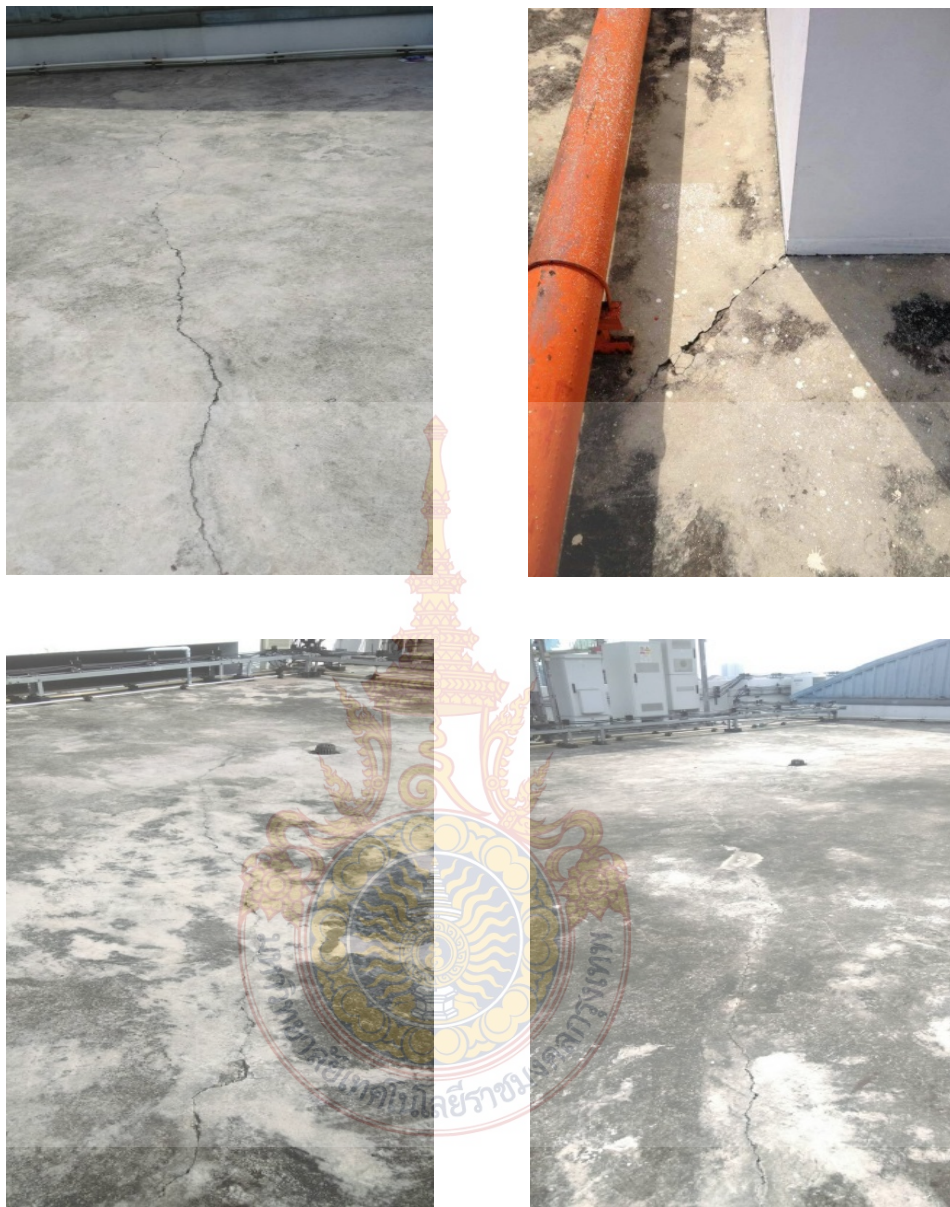
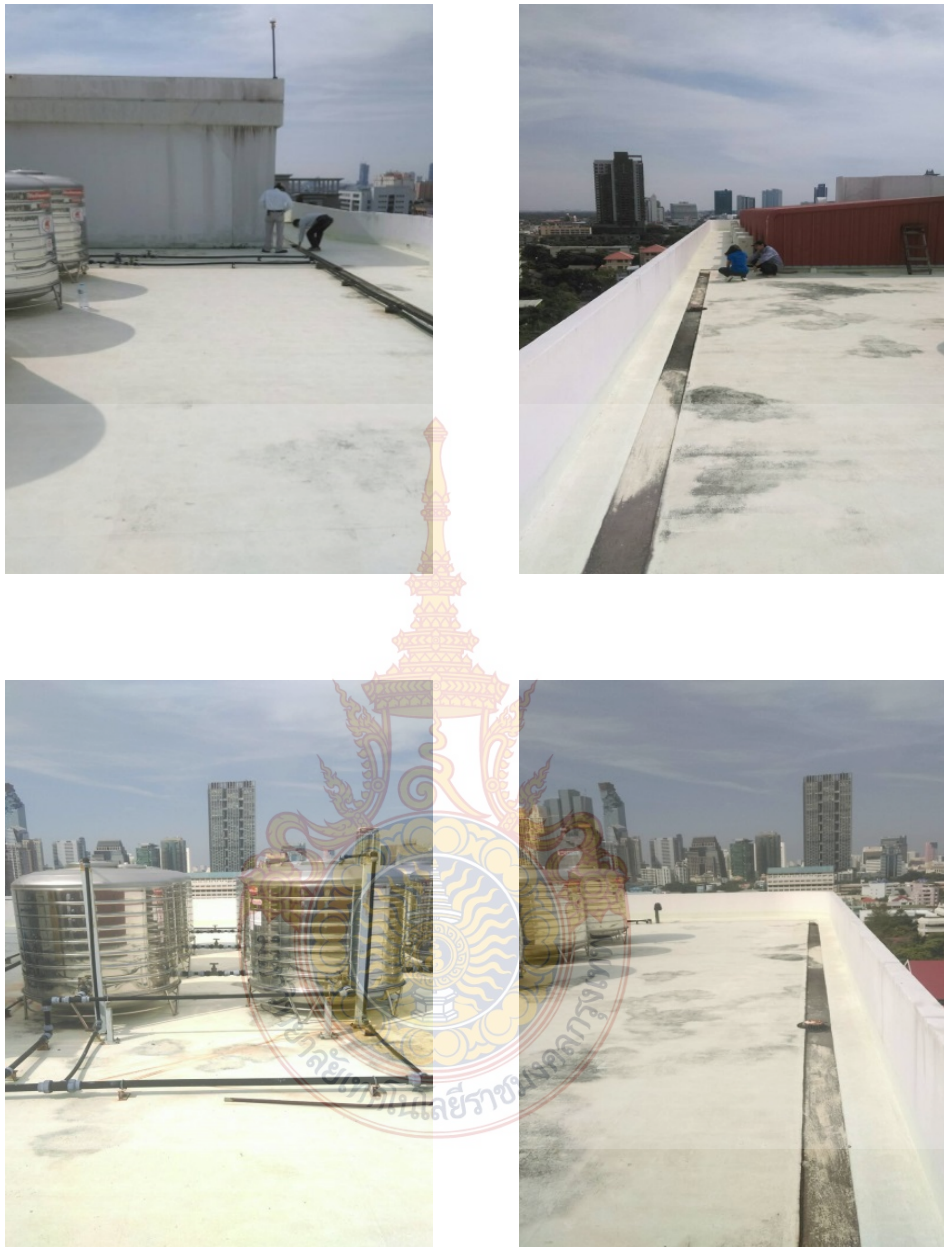
ภาพที่ ก.3 การวัดรอยร้าวของพื้นดาดฟ้าอาคาร

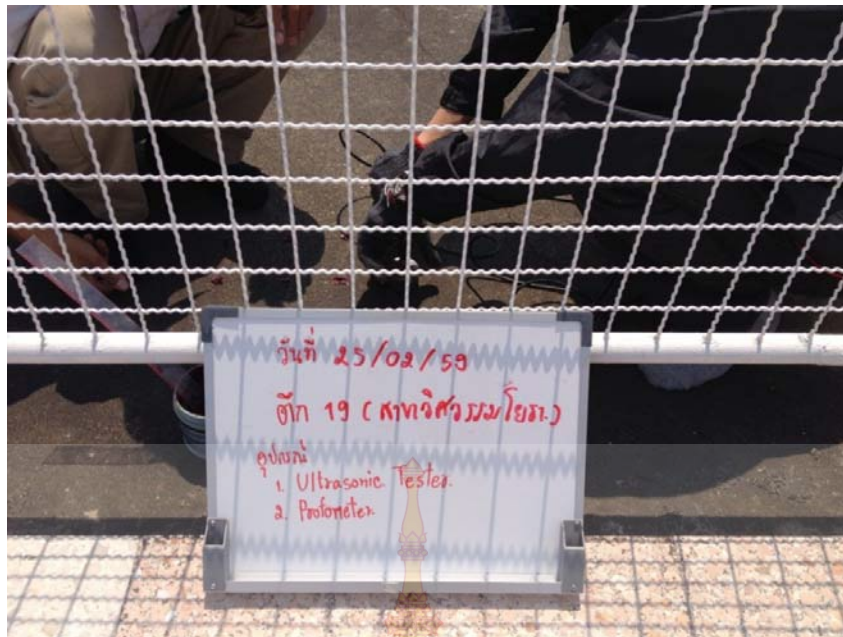
ภาพที่ ก.5 ทำการทดสอบอาคารสาขาวิชาวิศวกรรมโยธา (อาคาร 19)

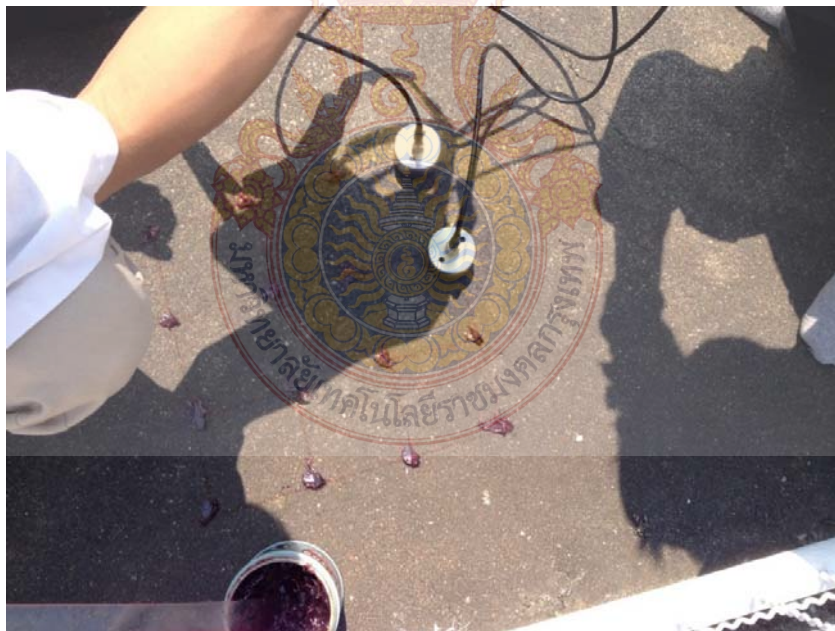
ภาพที่ ก.6 ทำการทดสอบอาคารสาขาวิชาวิศวกรรมสำรวจ (อาคาร 35)

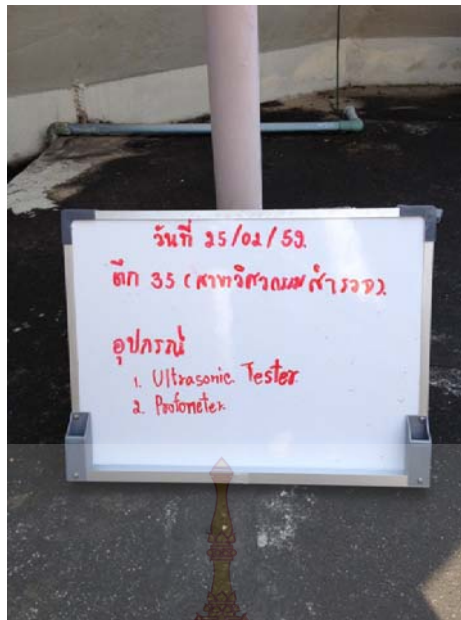
ภาพที่ ก.7 ทำการทดสอบอาคารสาขาวิศวกรรมสำรวจ (อาคาร 35)

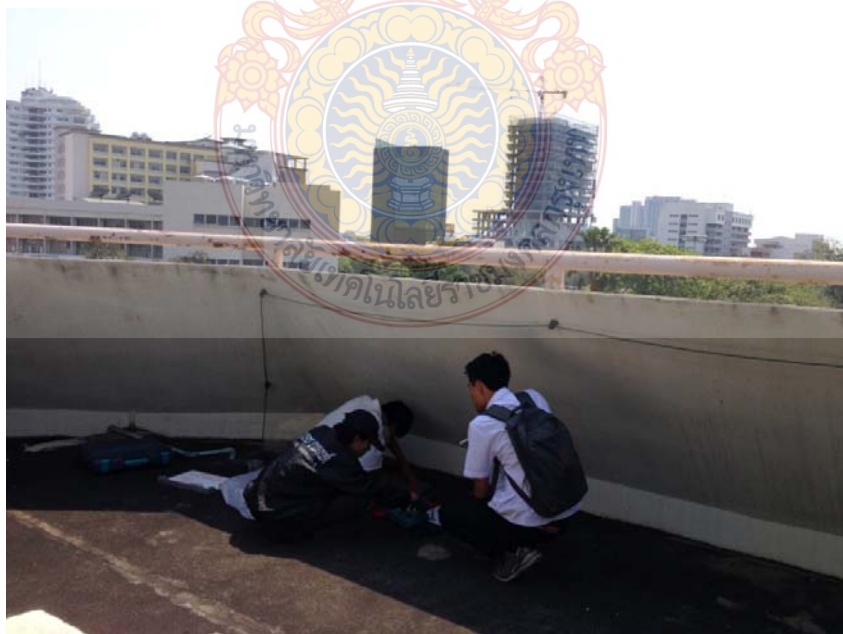
ภาพที่ ก.8 ทำการทดสอบอาคารคณะวิศวกรรมศาสตร์ (อาคาร 48)

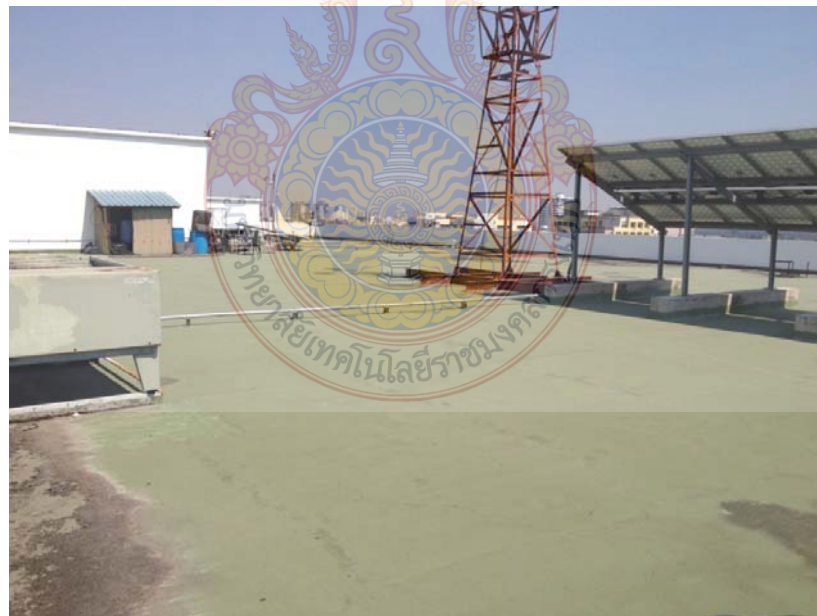
ภาพที่ ก.10 ทำการทดสอบอาคารคณะวิศวกรรมศาสตร์ (อาคาร 48)

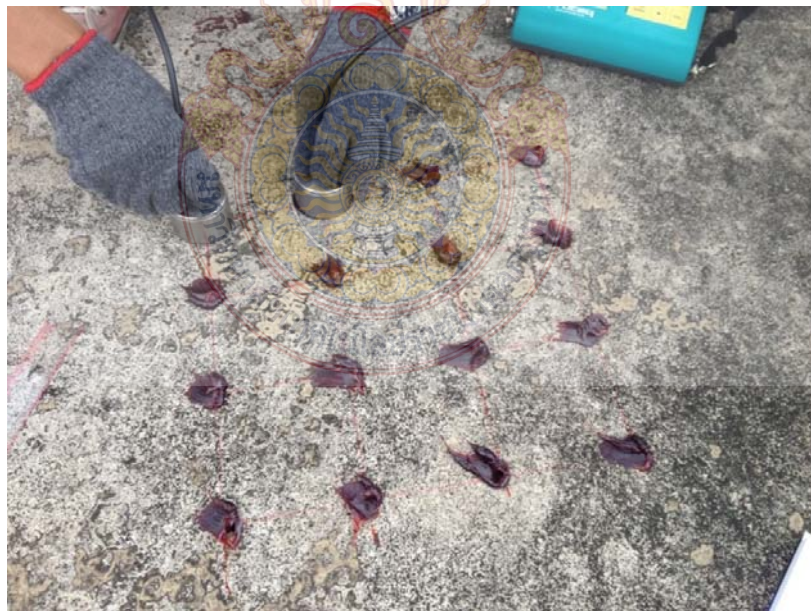
ภาพที่ ก.12 ทำการทดสอบอาคารงานทะเบียน (อาคาร 36)
